Przetarg pisemny nieograniczony na wybór Najemcy budynku wraz z gruntem pod budynkiem i terenem przyległym, stanowiących część Fabryki Pełnej Życia w Dąbrowie Górniczej z przeznaczeniem na produkcję piwa w browarze rzemieślniczym oraz świadczenie usług gastronomicznych i cateringowych.

**Załącznik nr 2** - opis stanu technicznego Przedmiotu Najmu wraz z niezbędnymi wytycznymi do Przebudowy.

Projektuje się przebudowę i rozbudowę istniejącego budynku pofabrycznego na budynek usługowy o funkcji browaru rzemieślniczego z częścią gastronomiczną.

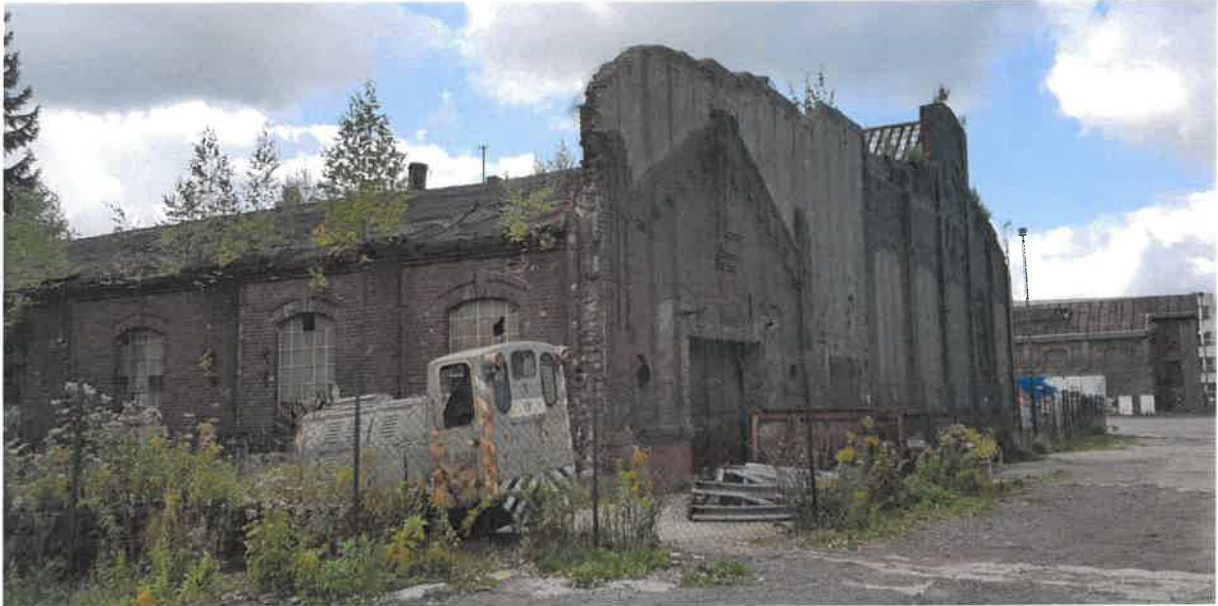
*Budynek H1 - widok z zewnątrz*

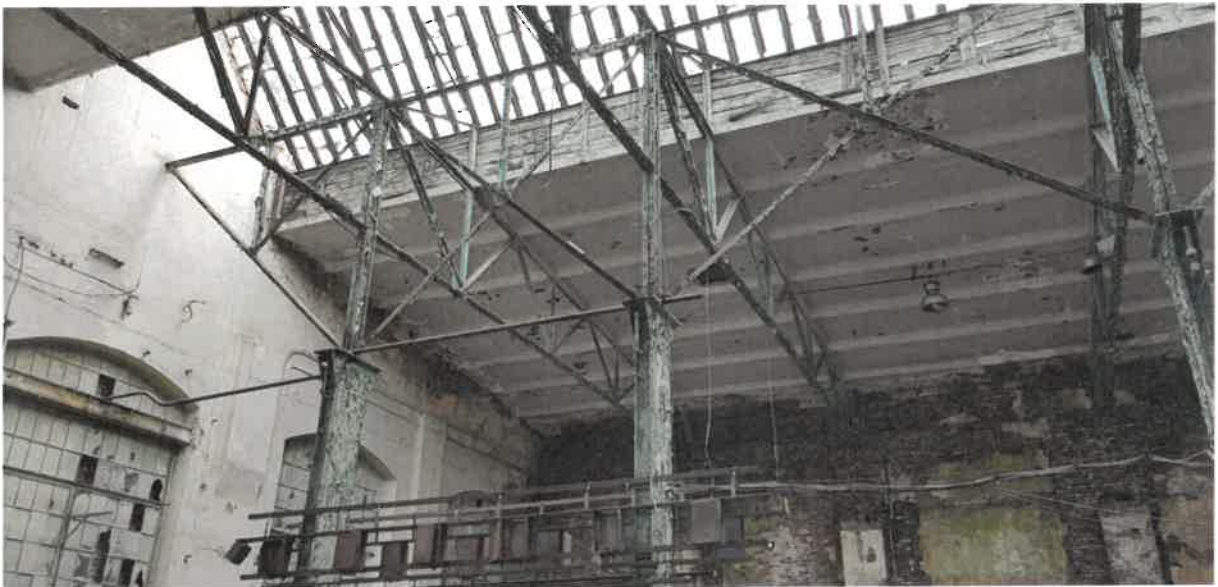
*Budynek H1 - widok dachu od wewnątrz*

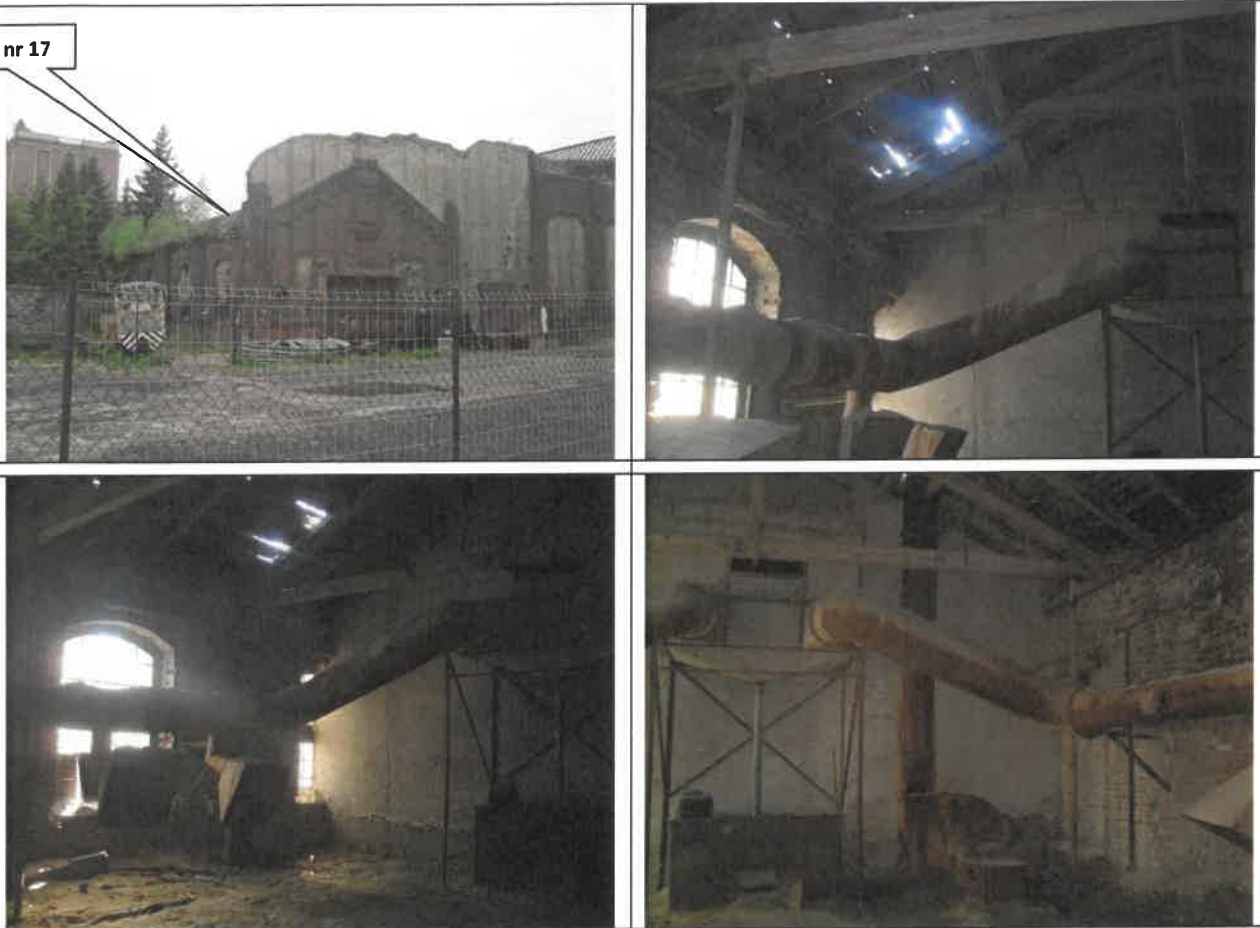
Obiekt nr 17

Sposób użytkowania	magazynowy
<b>Opis konstrukcji – budynek nr 17</b>	
• fundamenty	częściowo murowane, w dolnej części kamienne, brak izolacji poziomych i pionowych na ścianach fundamentowych

• konstrukcja	konstrukcję obiektu w całości zrealizowano w technologii tradycyjnej charakterystycznej dla okresu budowy tj. początków 20-go wieku. Szytywność przestrzenną budynku zapewnia układ murowanych ścian nośnych, zewnętrznych, poprzecznych i podłużnych, wzajemnie powiązanych. Budynek posiada konstrukcję ścianową, został przekryty dachem dwuspadowym, otwory okienne zamurowane, na ścianie zachodniej znajduje się otwór drzwiowy łączący obiekt z oczyszczalnią odlewów drobnych – dobudowana od zachodu oczyszczalnia odlewów jest aktualnie w znacznym stopniu zdewastowana

• ściany	murowane z cegły palonej, pełnej na zaprawie wapiennej, lokalnie przemurowania na zaprawie cementowo-wapiennej
• dach	zasadniczą konstrukcję nośną dachu tworzą dźwigary drewniane, o konstrukcji wieszarowej z jednym słupem w kalenicy, rozmieszczone co ok. 3-4 m, opierające się na ścianach podłużnych, nośnych. Całość konstrukcji dachu jest drewniana, pokrycie z papy na deskowaniu
<b>Opis wykończenia</b>

• posadzka	betonowa – w złym stanie technicznym
• tynki i okładziny ścienne	ściany szczytowe otynkowane tynkiem cementowo-wapiennym kat. III, ściany podłużne nieotynkowane

• instalacje	odłączone (E)
Dokumentacja fotograficzna budynku nr 17:

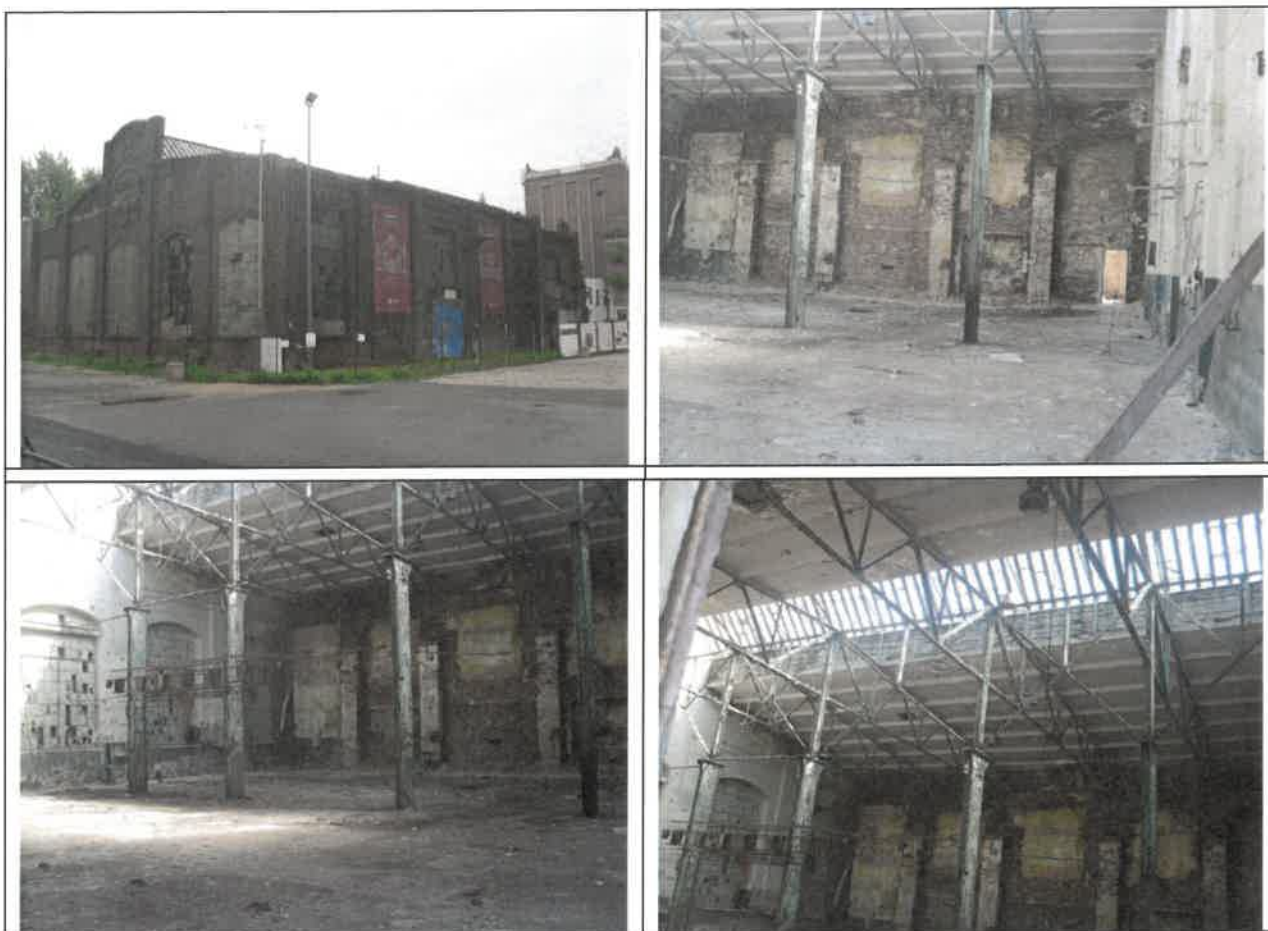
Dokumentacja fotograficzna budynku nr 18:

• fundamenty	częściowo murowane, w dolnej części kamienne, stopy fundamentowe słupów betonowe, w części murowane. Brak izolacji poziomych i pionowych na ścianach fundamentowych

• konstrukcja	tradycyjna murowana
• ściany	zewnętrzne wykonane z cegły ceramicznej pełnej, palonej, na zaprawie wapiennej o układzie cegieł krzyżowym i grubości 1-2,0 cegły. Pilastry narożne i pośrednie w ścianach szczytowych o szerokości 2,5 cegły i występie 0,5 cegły, w górnej części schodkowo zwiększane przechodzą w ozdobne kolumnienki. Ściany zewnętrzne opasane gzymsem i zwieńczone gzymsem koronującym

• dach	zasadniczą konstrukcję nośną dachu tworzą dźwigary stalowe, kratownice trapezowe dwuprzęsłowe, płaskie, rozmieszczone osiowo. Kratownice opierają się na ścianach podłużnych, nośnych oraz w środku rozpiętości na stalowych, nitowanych słupach blachownicowych. Płatwie drewniane, pokrycie z papy na lepiku na żelbetowych, monolitycznych płytach wylewanych na deskowaniu. W kalenicy wykonano podłużny świetlik dachowy, dwuspadowy o konstrukcji stalowej szklony szybami zwykłymi niehartowanymi.

• posadzki	betonowe – w złym stanie technicznym
• tynki i okładziny ścienne	na większości ścian wykonano tynk cementowo-wapienny kat. III
• instalacje	odłączone (E)

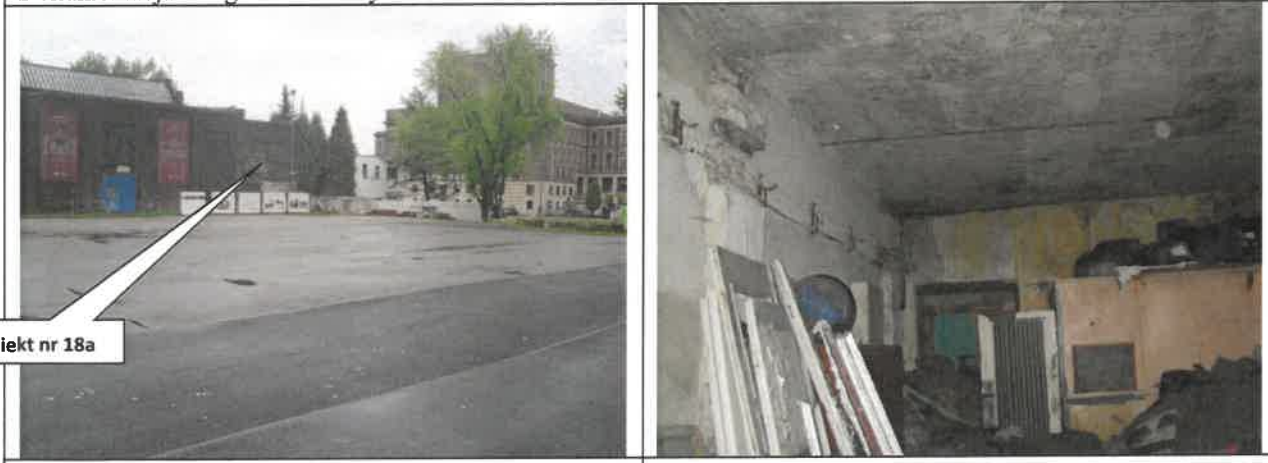
Obiekt nr 18a

• fundamenty	częściowo murowane, w dolnej części kamienne, stopy fundamentowe słupów betonowe, w części murowane. Brak izolacji poziomych i pionowych na ścianach fundamentowych
• konstrukcja	tradycyjna murowana
• ściany	zewnętrzne wykonane z cegły ceramicznej pełnej, palonej, na zaprawie wapiennej
• strop	w postaci płyty żelbetowej opartej na ścianach zewnętrznych oraz poprzecznych belkach stalowych
• dach	stropodach z płyt żelbetowych na belkach stalowych, pokrycie z papy na lepiku. W kalenicy wykonano podłużny świetlik dachowy, dwuspadowy o konstrukcji stalowej

• posadzki	betonowe
• instalacje	odłączone (E)
