Przetarg pisemny nieograniczony na wybór Najemcy budynku wraz z gruntem pod budynkiem i terenem przyległym, stanowiących część Fabryki Pełnej Życia w Dąbrowie Górniczej z przeznaczeniem na produkcję piwa w browarze rzemieślniczym oraz świadczenie usług gastronomicznych i cateringowych.

Załącznik nr 2 do regulaminu przetargu - opis stanu technicznego Przedmiotu Najmu wraz z niezbędnymi wytycznymi do Przebudowy.

Projektuje się przebudowę i rozbudowę istniejącego budynku pofabrycznego na budynek usługowy o funkcji browaru rzemieślniczego z częścią gastronomiczną.

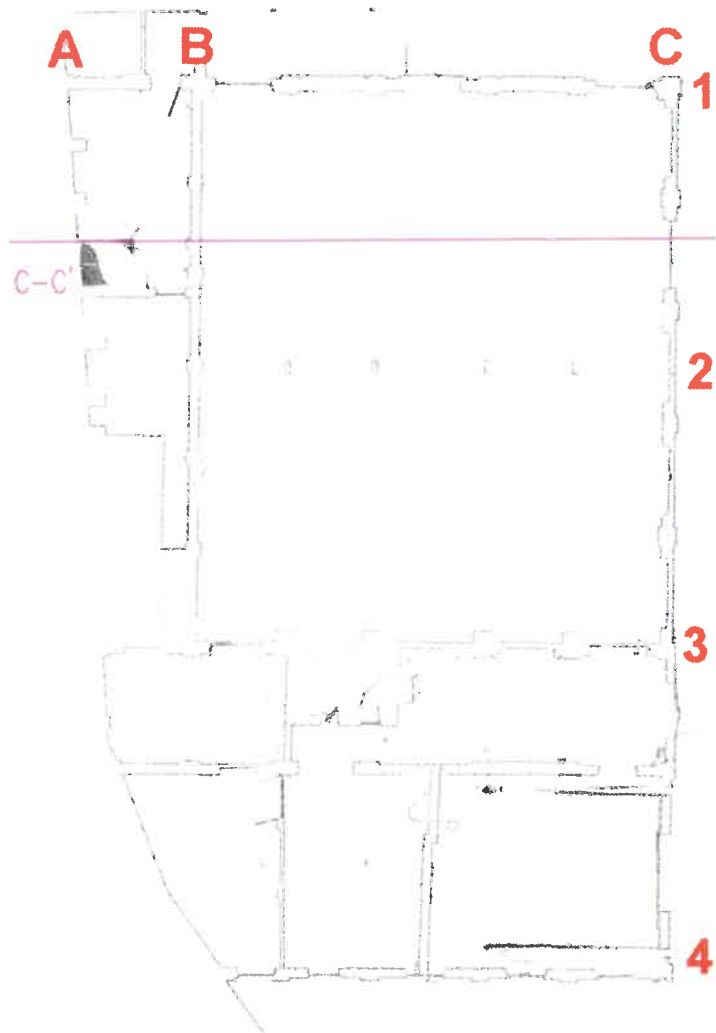
Rzut bud. H1 – inwentaryzacja

Budynek oznaczony poniżej jako H1 to istniejący budynek pofabryczny, składający się z trzech obiektów. Dwa z nich, znajdujące się od strony wschodniej (pomiędzy osiami 3-4) ze względu na bardzo zły stan techniczny zostały przeznaczone do wyburzenia.

Ponadto do wyburzenia przeznaczono południową część budynku głównego funkcjonującą jako zaplecze (pomiędzy osiami A-B). Część obiektu przeznaczona do pozostawienia składa się z dwóch segmentów, jednokondygnacyjnej dwunawowej hali. W hali w przeszłości funkcjonowały dwie suwnice, na chwilę obecną belki podsuwnicowe są zdemontowane. Opisywane segmenty stanowią odrębną konstrukcyjnie całość. Główna konstrukcja nośna składa się ze ścian murowanych podłużnych i poprzecznych. W ścianach podłużnych widać pozostałości po wymurowanych wspornikach pod belki podsuwnicowe.

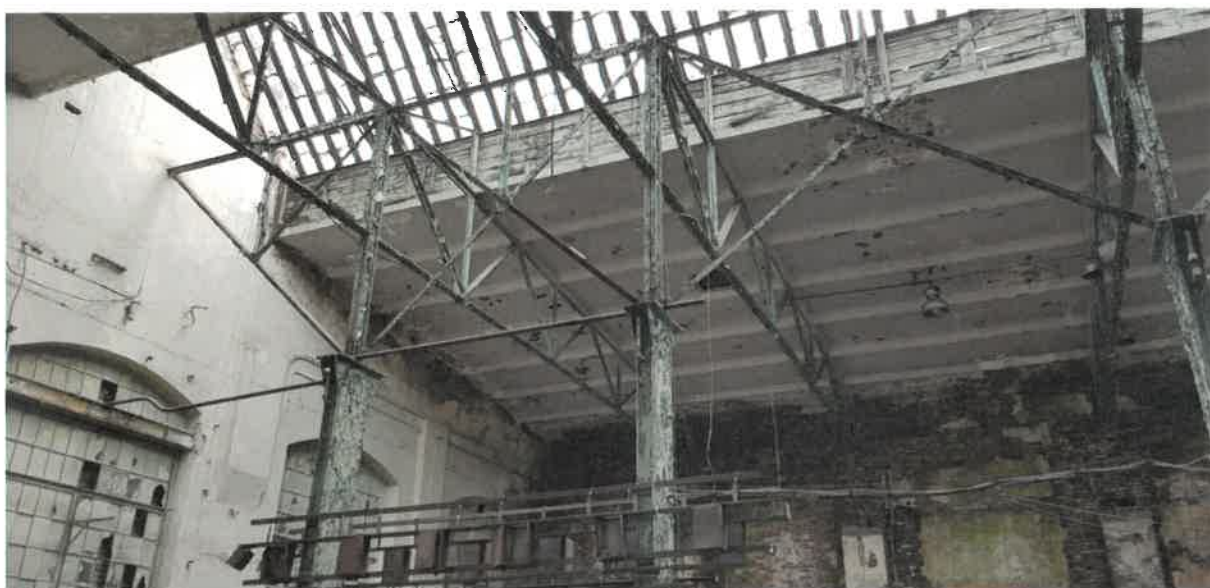
Budynek H1 - widok dachu od wewnątrz

Dach dwuspadowy oparty na stalowych kratowych dwuprzęsłowych dźwigarach trapezowych. Dźwigary oparte są na zewnętrznych ścianach podłużnych oraz na wewnętrznych słupach stalowych. Wewnętrzne słupy stalowe pełniły w przeszłości również funkcję podpór dla belek podsuwnicowych. W kalenicy dachu znajduje się podłużny świetlik o kształcie trójkątnym w przekroju. Przykrycie dachu z płyt żelbetowych opartych na stalowych obetonowanych płatwiach opartych na dźwigarach kratowych. Ściany zaplecza murowane, strop międzykondygnacyjny płytowy żelbetowy. Stropodach z płyt żelbetowych opartych na belkach stalowych. Na chwilę obecną brak dostępu na kondygnację piętra zaplecza, jedyna klatka schodowa została zdemontowana. Wysokość hali do kalenicy

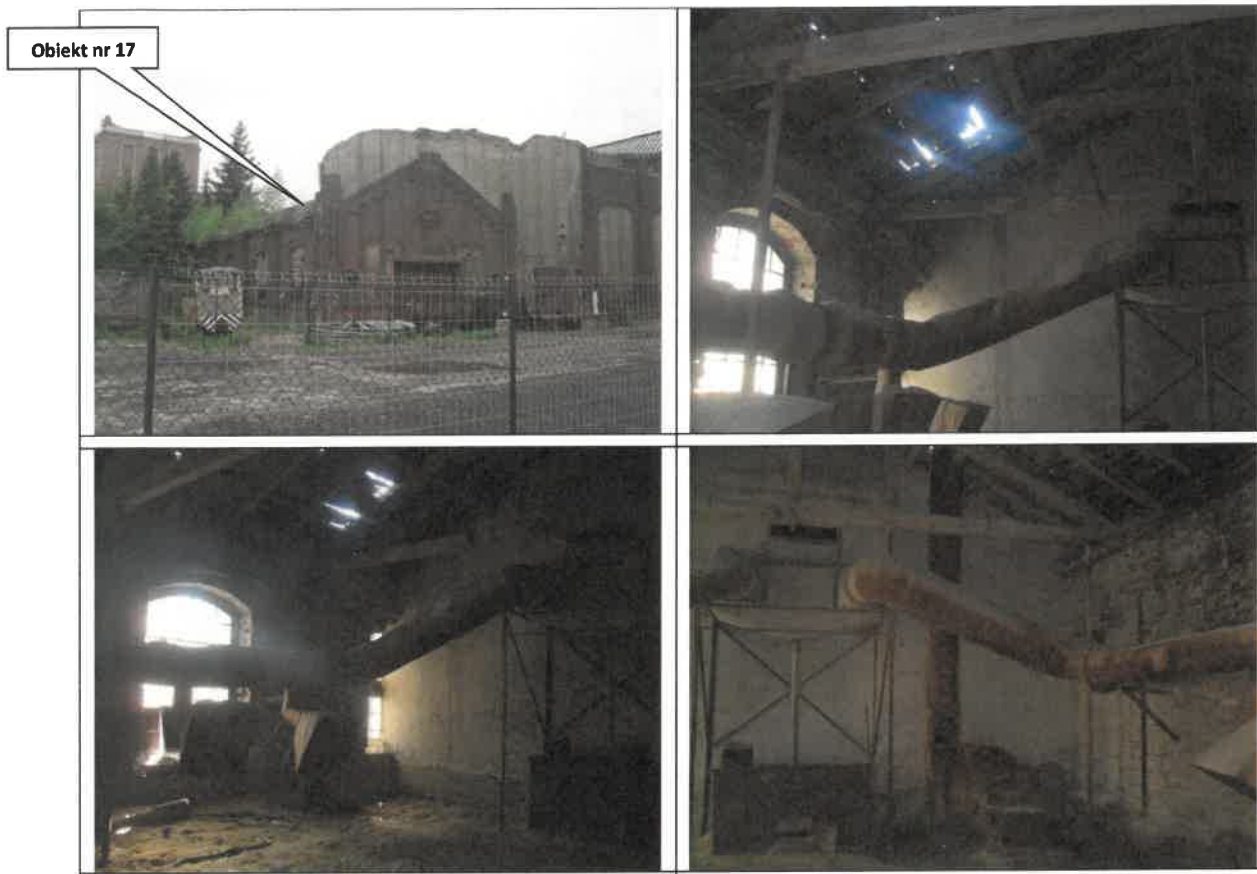
Sposób użytkowania	magazynowy
Opis konstrukcji – budynek nr 17	
• fundamenty	częściowo murowane, w dolnej części kamienne, brak izolacji poziomych i pionowych na ścianach fundamentowych

• konstrukcja	konstrukcję obiektu w całości zrealizowano w technologii tradycyjnej charakterystycznej dla okresu budowy tj. początków 20-go wieku. Sztywność przestrzenną budynku zapewnia układ murowanych ścian nośnych, zewnętrznych, poprzecznych i podłużnych, wzajemnie powiązanych. Budynek posiada konstrukcję ścianową, został przekryty dachem dwuspadowym, otwory okienne zamurowane, na ścianie zachodniej znajduje się otwór drzwiowy łączący obiekt z oczyszczalnią odlewów drobnych – dobudowana od zachodu oczyszczalnia odlewów jest aktualnie w znacznym stopniu zdewastowana

• posadzka	betonowa – w złym stanie technicznym
• tynki i okładziny ścienne	ściany szczytowe otynkowane tynkiem cementowo-wapiennym kat. III, ściany podłużne nieotynkowane

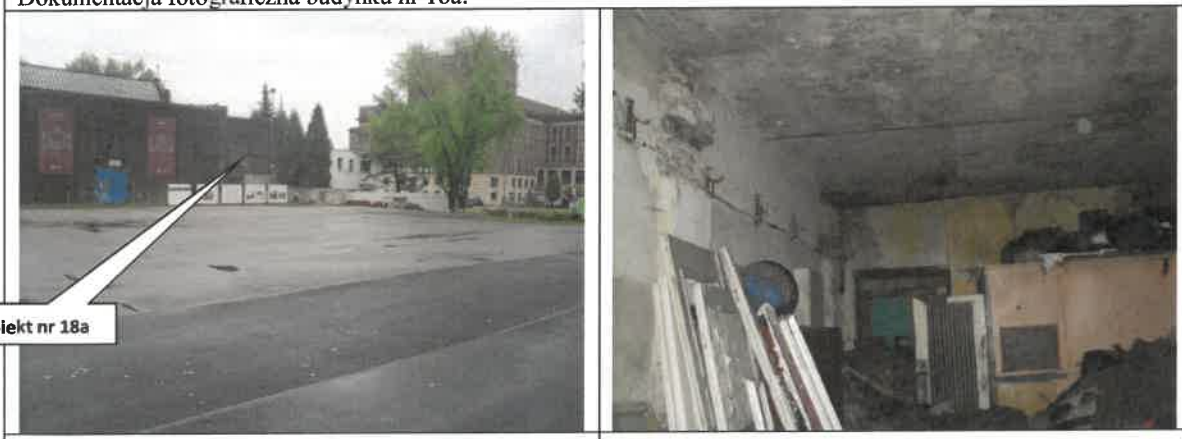
Obiekt nr 18a

• fundamenty	częściowo murowane, w dolnej części kamienne, stopy fundamentowe słupów betonowe, w części murowane. Brak izolacji poziomych i pionowych na ścianach fundamentowych
• konstrukcja	tradycyjna murowana
• ściany	zewnętrzne wykonane z cegły ceramicznej pełnej, palonej, na zaprawie wapiennej
• strop	w postaci płyty żelbetowej opartej na ścianach zewnętrznych oraz poprzecznych belkach stalowych
• dach	stropodach z płyt żelbetowych na belkach stalowych, pokrycie z papy na lepiku. W kalenicy wykonano podłużny świetlik dachowy, dwuspadowy o konstrukcji stalowej
