Przetarg pisemny nieograniczony na wybór Najemcy budynku wraz z gruntem pod budynkiem i terenem przyległym, stanowiących część Fabryki Pełnej Życia w Dąbrowie Górniczej z przeznaczeniem na produkcję piwa w browarze rzemieślniczym oraz świadczenie usług gastronomicznych i cateringowych.

**Załącznik nr 2** - opis stanu technicznego Przedmiotu Najmu wraz z niezbędnymi wytycznymi do Przebudowy.

Projektuje się przebudowę i rozbudowę istniejącego budynku pofabrycznego na budynek usługowy o funkcji browaru rzemieślniczego z częścią gastronomiczną.

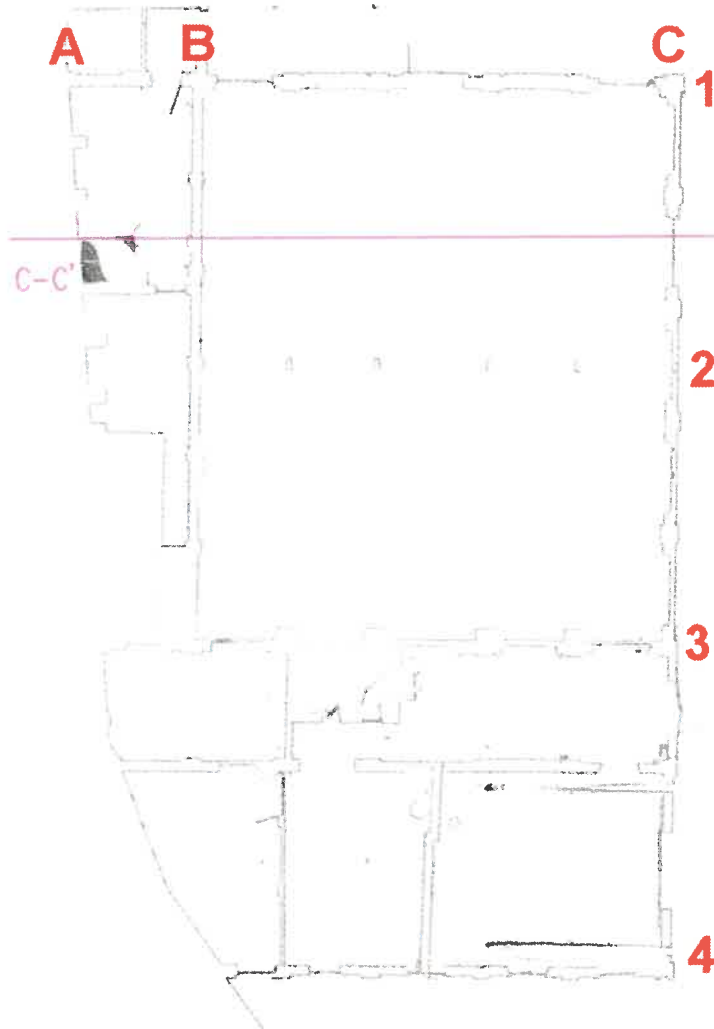
*Rzut bud. H1 – inwentaryzacja*

najwyższego świetlika wynosi ok. 12,70 m. Na poniższym rysunku przedstawiono zarys układu konstrukcji budynku na podstawie udostępnionej inwentaryzacji. Nazewnictwo osi wprowadzono dla celów orientacyjnych w zakresie niniejszego punktu opracowania.

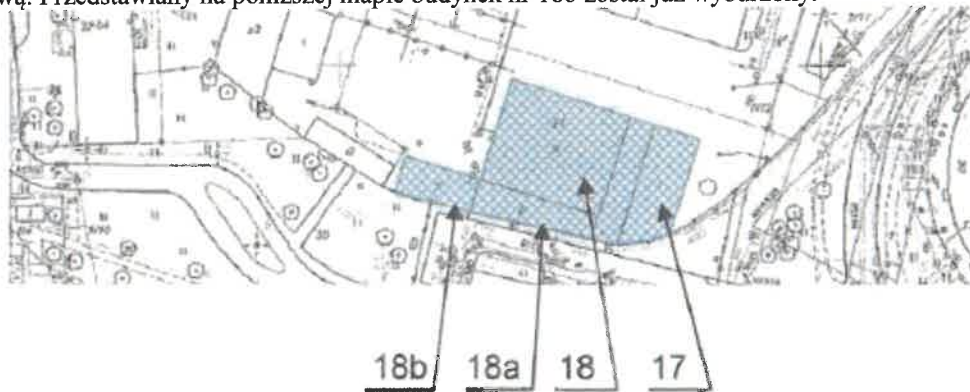
**Rys. 2 Budynki 17, 18, 18a, 18b, lokalizacja**

obiektem nr 17, dawniej posiadał antresolę przylegającą do części 18a, obecnie zdemontowaną. Budynek nr 18a zrealizowany na planie prostokąta, tworzy jeden segment powiązany konstrukcyjnie wspólną ścianą podłużną, północną z obiektem nr 18, nie jest niezależnym konstrukcyjnie budynkiem lecz częścią budynku nr 18 i posiada dwie kondygnacje nadziemna lecz pomieszczenia znajdujące się w poziomie I piętra są obecnie niedostępne gdyż zdemontowane zostały dawniej istniejące schody w hali budynku nr 18 na piętro budynku socjalnego nr 18a. Obiekty nr 17, 18 i 18a tworzą jeden zespół zabudowy, wzajemnie powiązany konstrukcyjnie lecz nie powiązany z inną zabudową. Przedstawiany na poniższej mapie budynek nr 18b został już wyburzony.

- Budynek 17 – magazyn odlewów drobnych
- Budynek 18 – hala wydziału remontowego
- Budynek 18a – pomieszczenie socjalne wydziału remontowego
- Budynek 18b – sprężarkownia
